SLOGGIO

VIALE UNGHERIA 9 / 2p, sc.C, Int.25 / FABRIZIO DI COSTANZO / 18 Sep 2023 / 0

Scheda stato manutentivo alloggio e pertinenze, se presenti / Accesso allo stabile - accesso all'alloggio

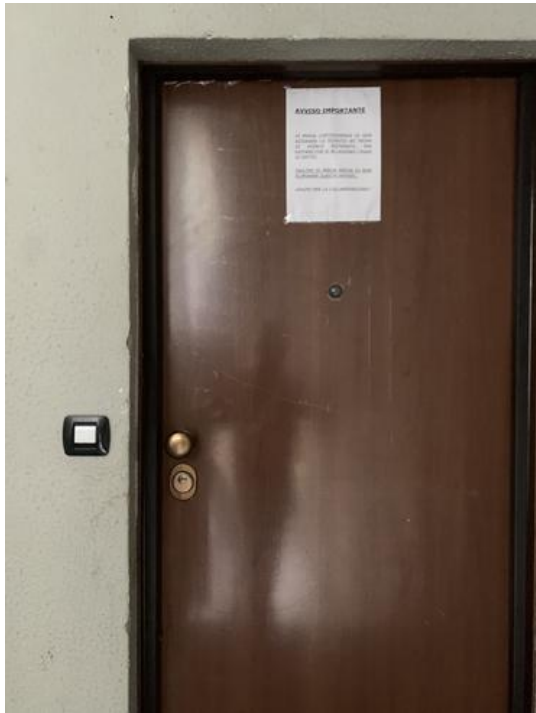
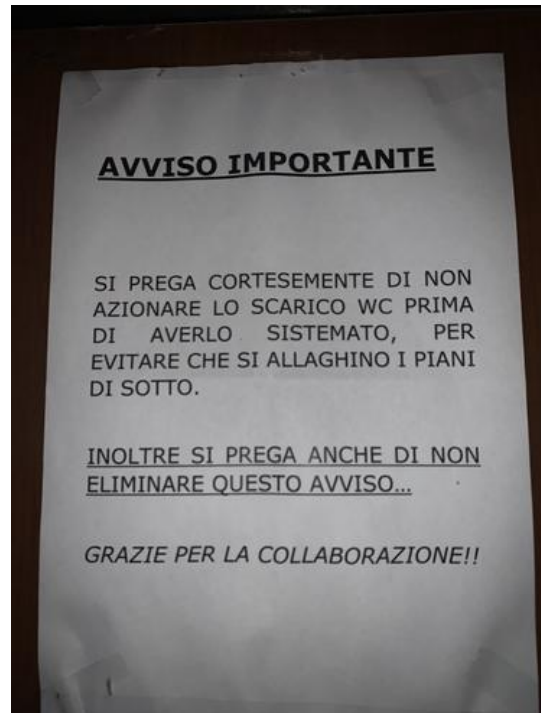
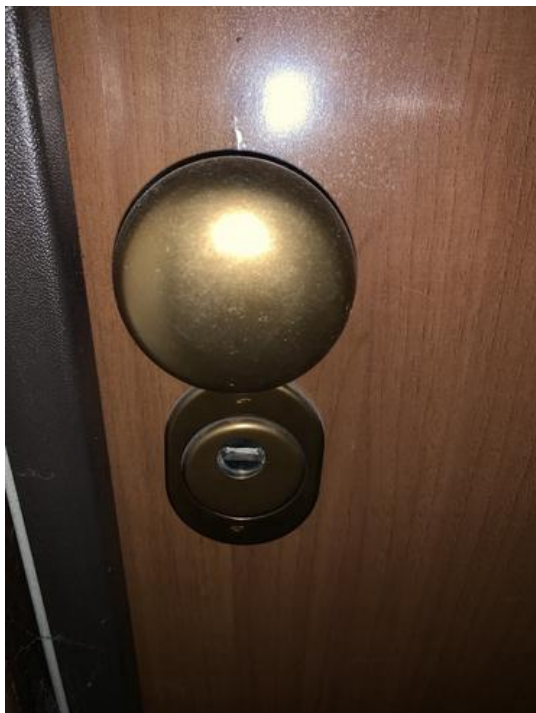
Porta accesso in alloggio

Blindata

Indicare stato manutentivo

Buono

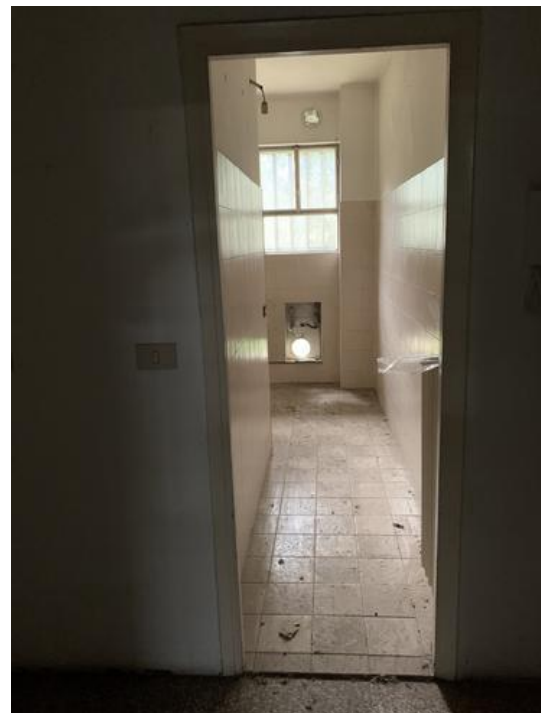
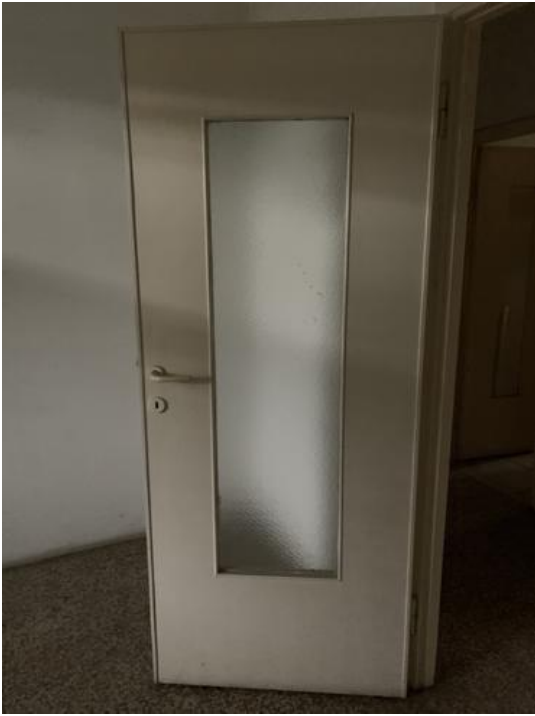
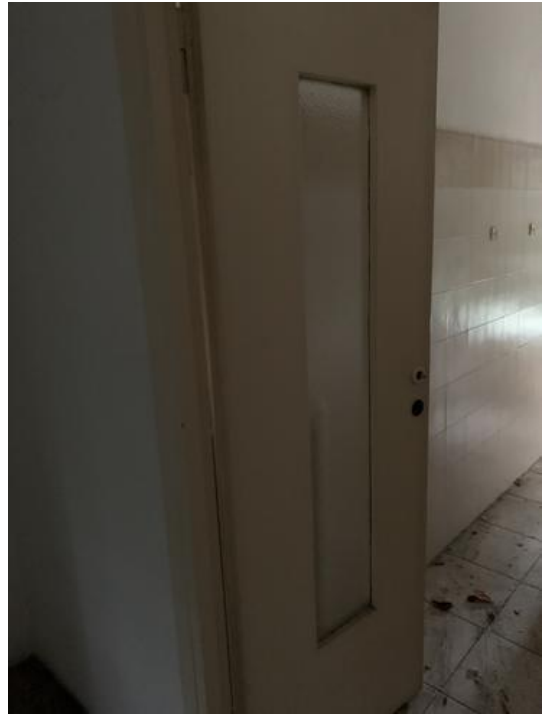
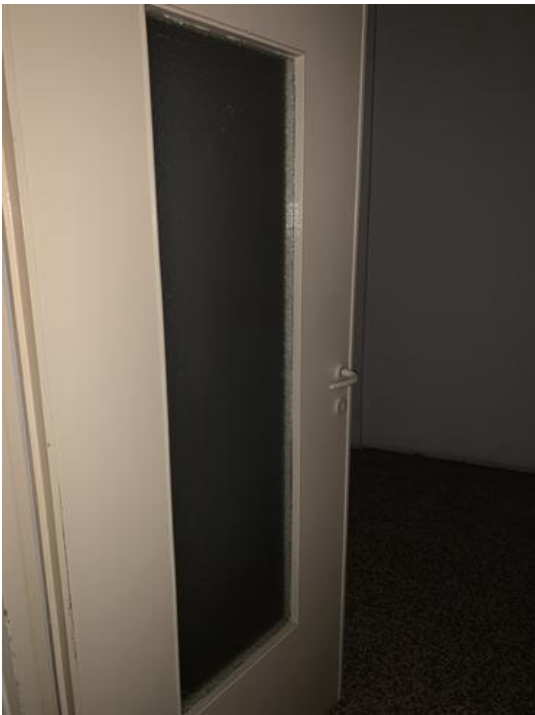
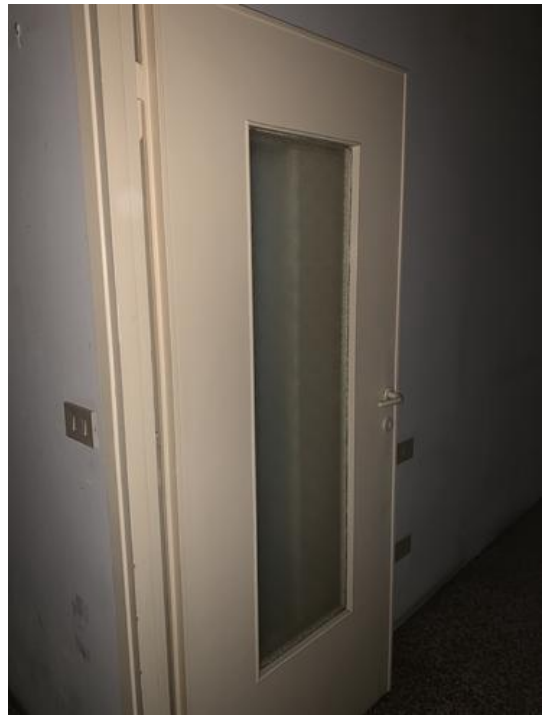
Porte a battente

Mancanti

Indicare il numero totale di porte a battente

4

Indicare quante porte mancano o sono rotte

1

Indicare che all'utente verrà addebitato l'importo pari ad €250,00 a porta mancante/rotta in quanto non ha rispettato quanto indicato nel vademecum consegnato dall'addetto amministrativo agli sportelli della Sede Territoriale

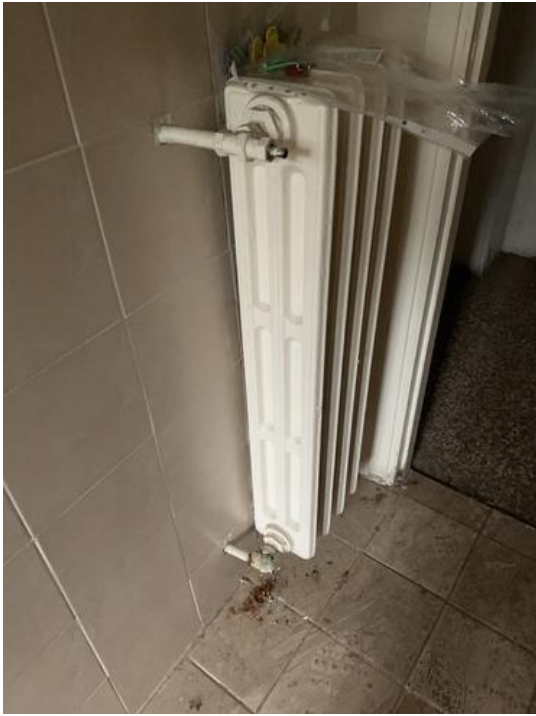
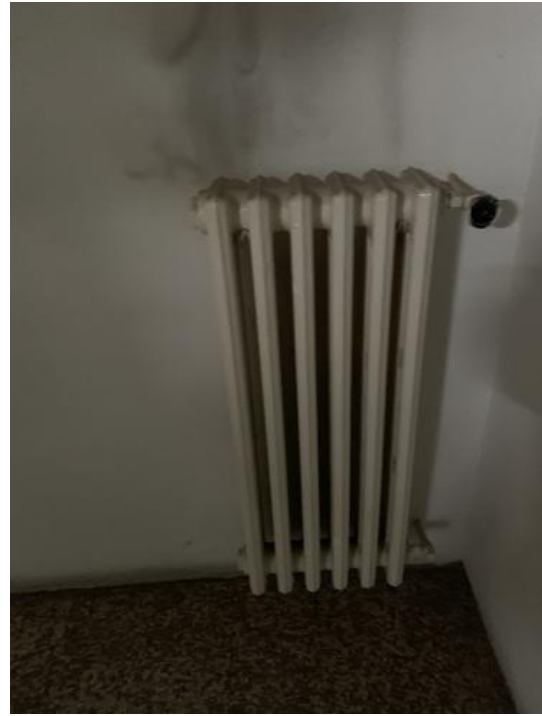
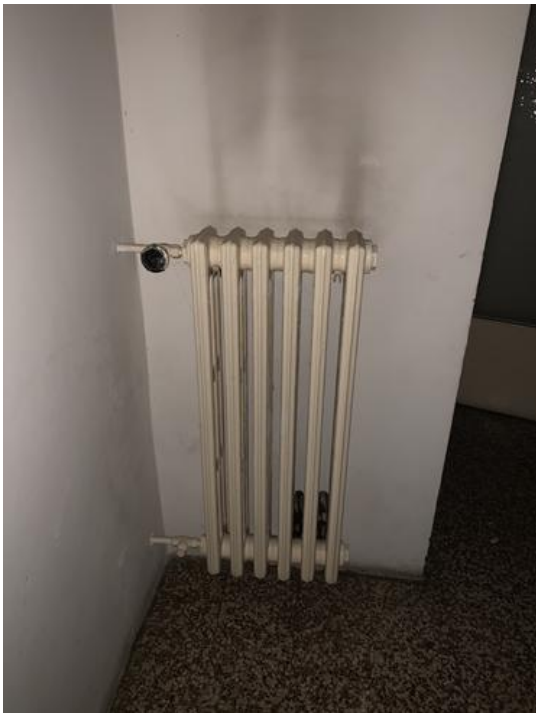
Sistema di riscaldamento

Termosifoni

Le valvole risultano chiuse?

No

Se le valvole non si possono chiudere, indicarne il motivo

Usurate

Chiudere tutte le valvole per evitare gocciolamenti e sprechi energetici

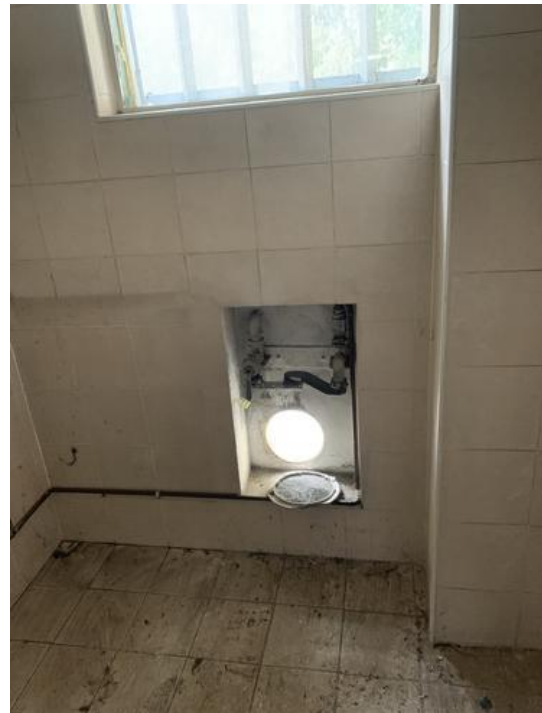
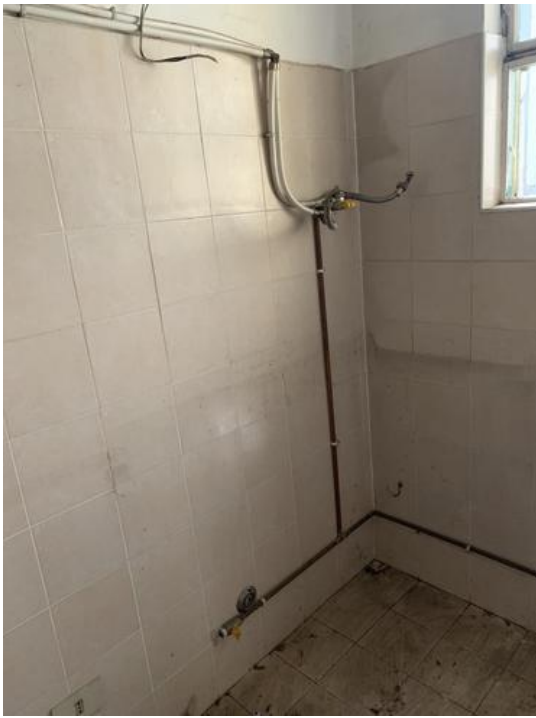
Presenza di foro di aerazione?

Si

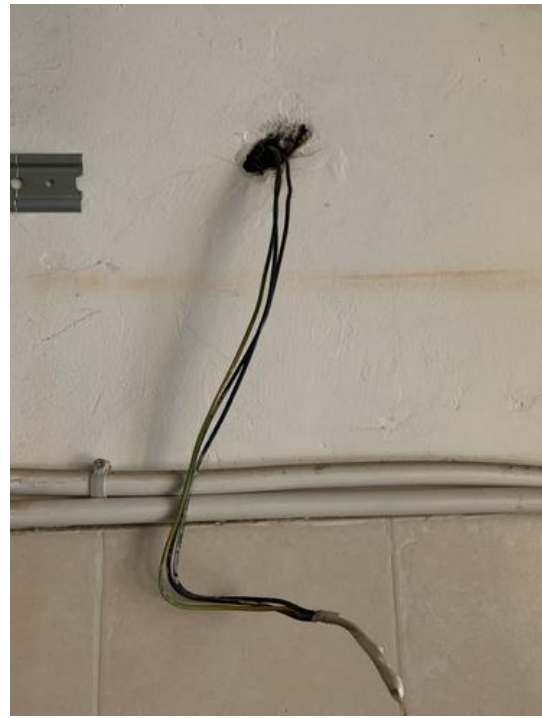
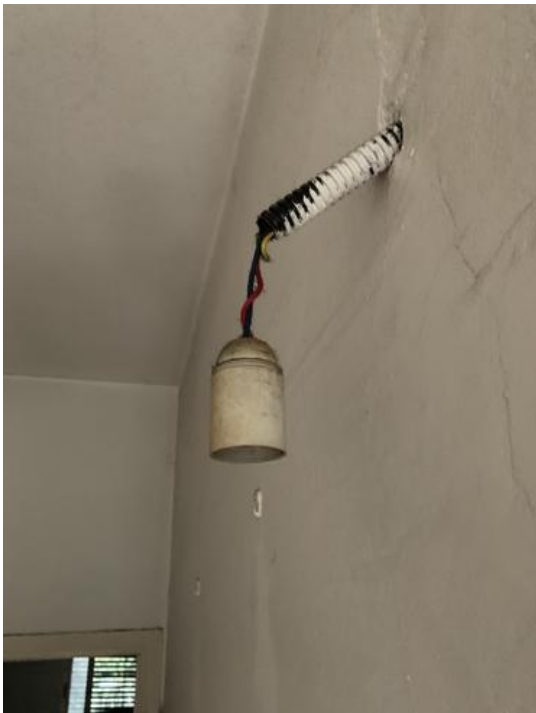
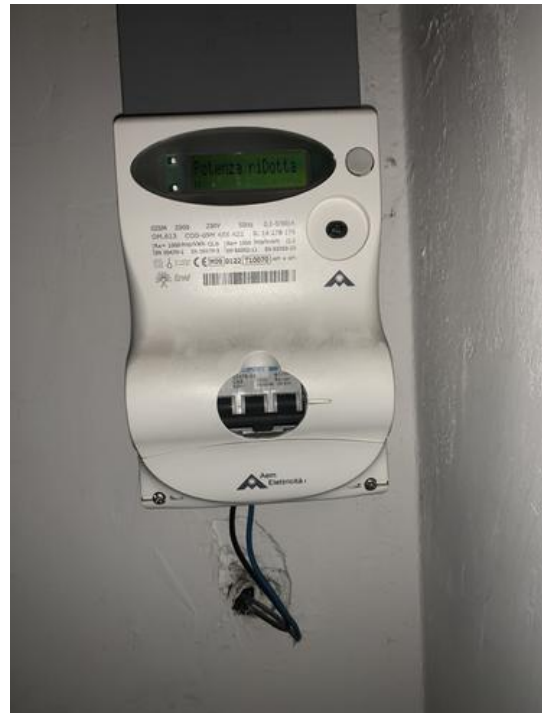
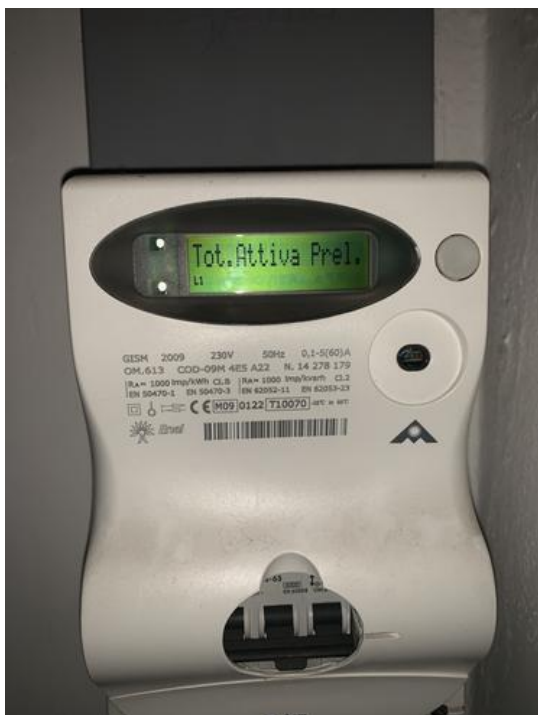
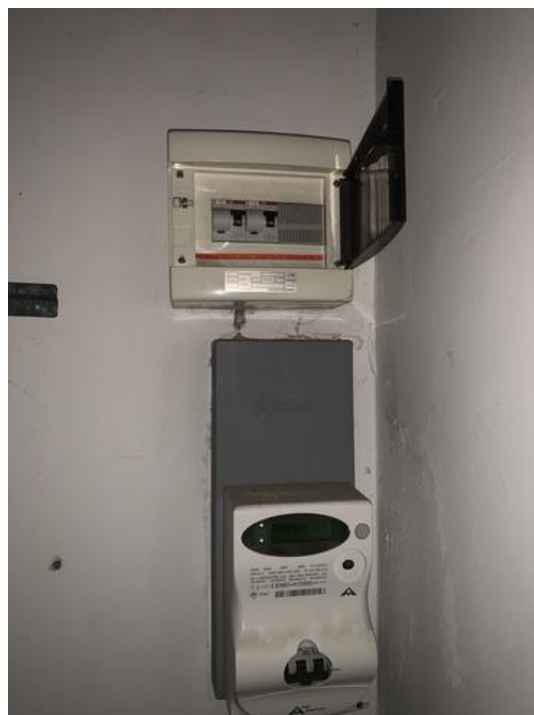
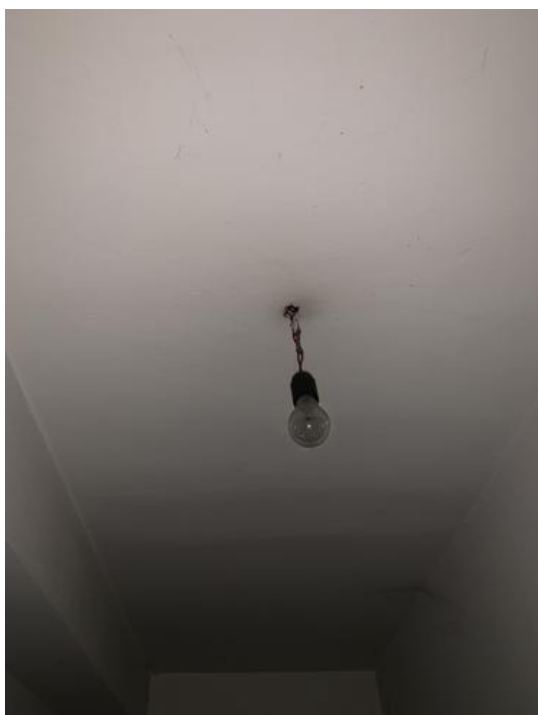
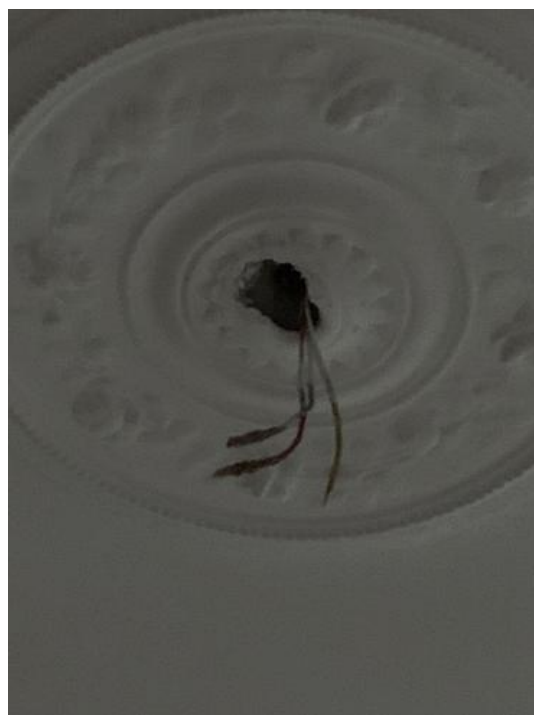
Stato impianto elettrico

Vetusto

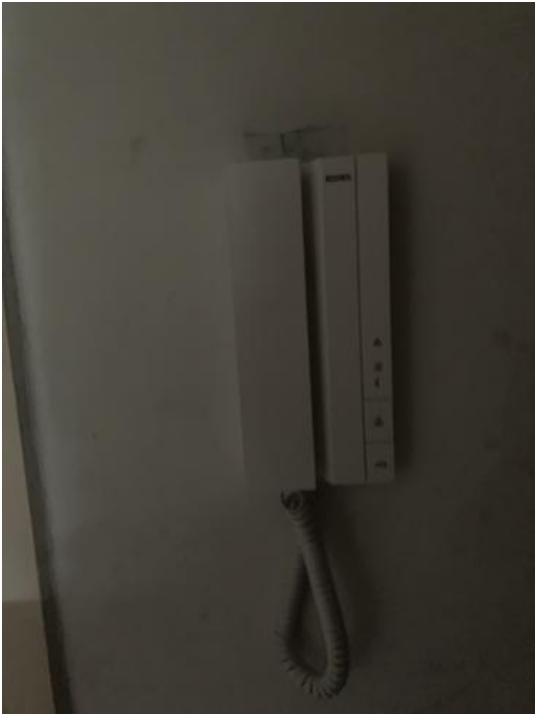
Stato citofono

Buono stato

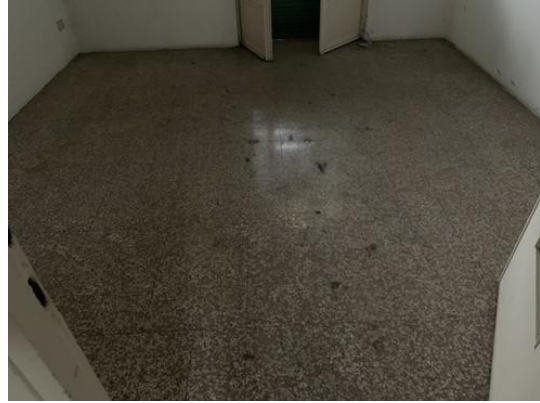
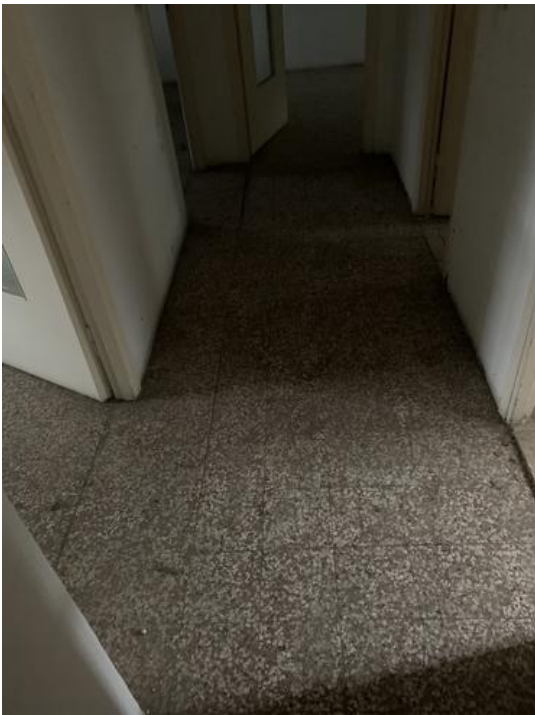
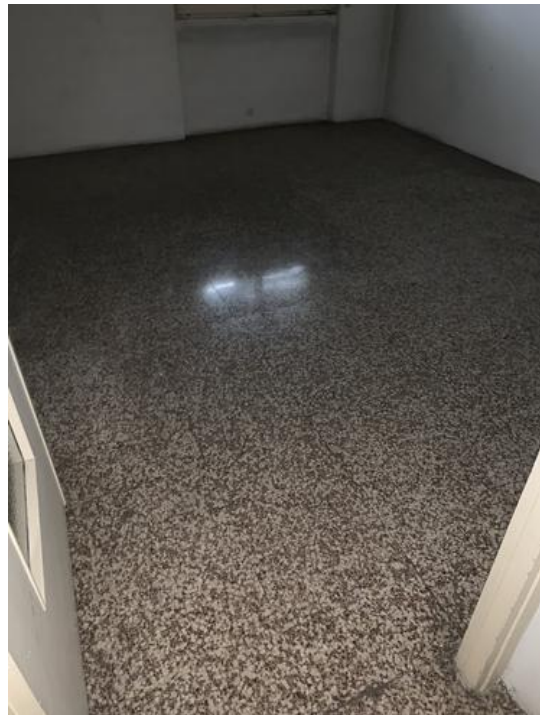
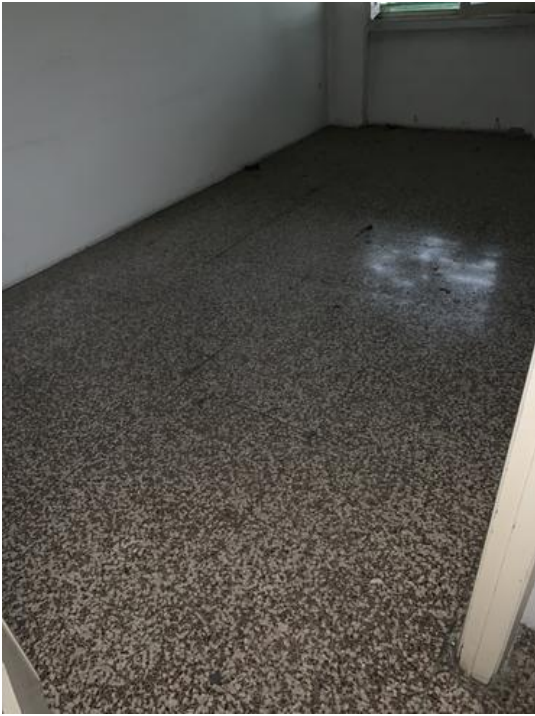
Marmette

Vetuste

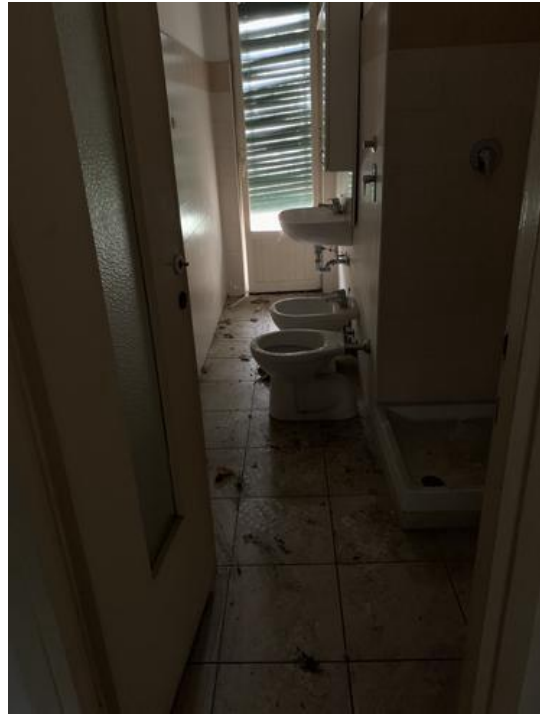
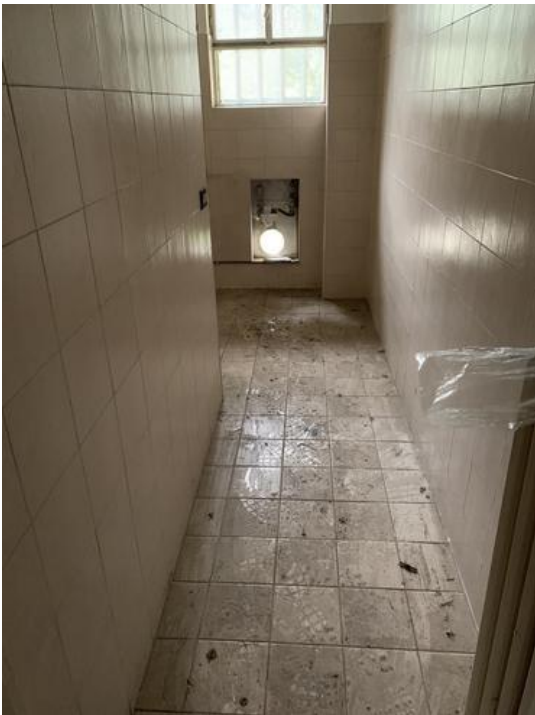
Ceramica/Gres

Vetuste

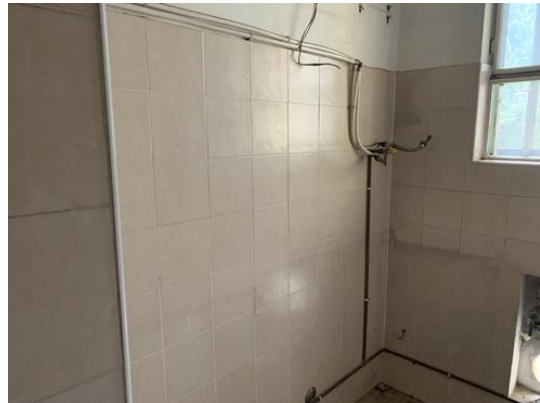
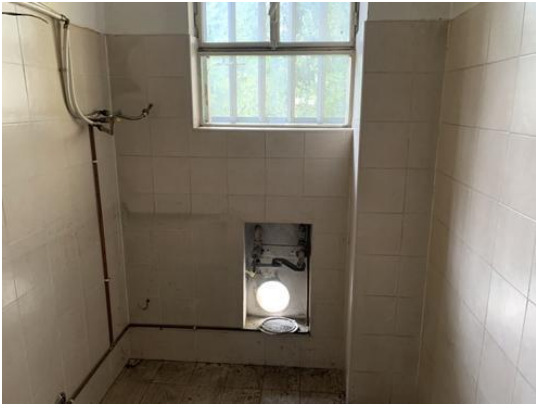
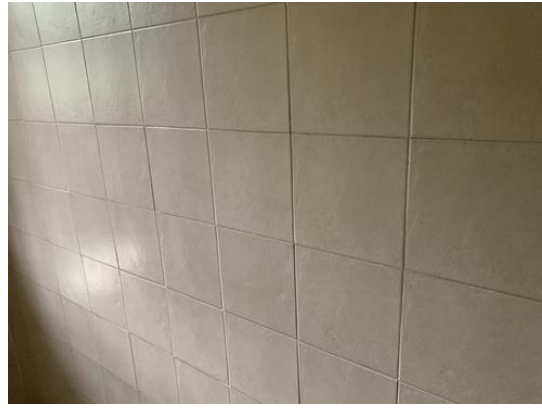
Rivestimenti

Integri

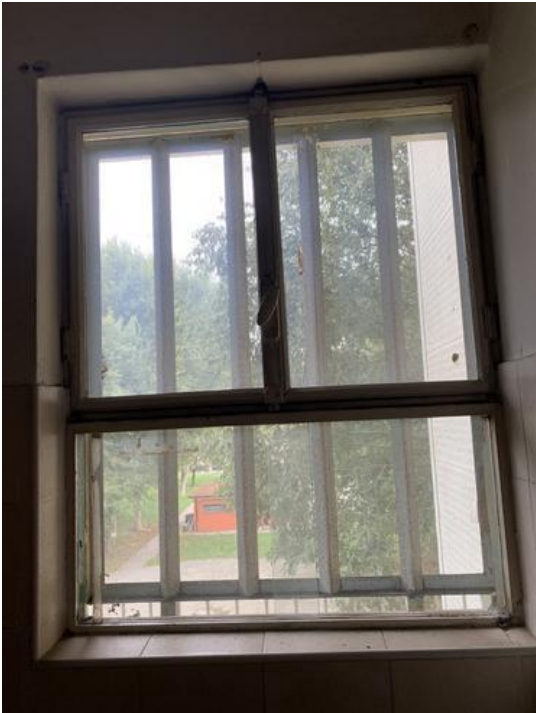
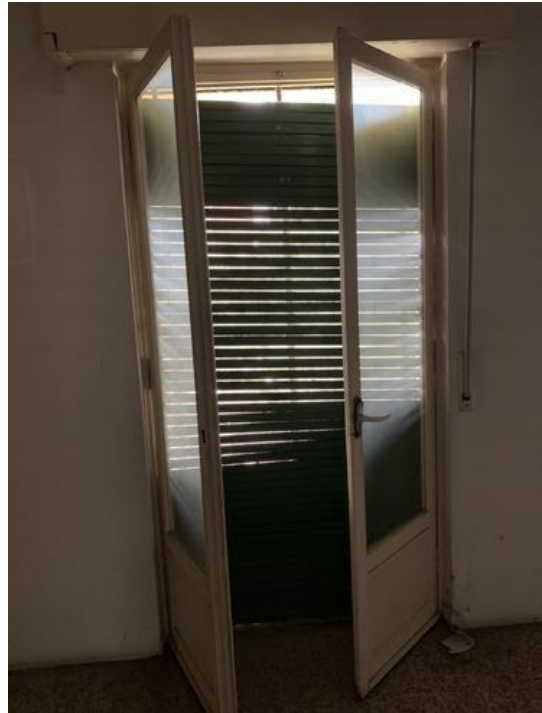
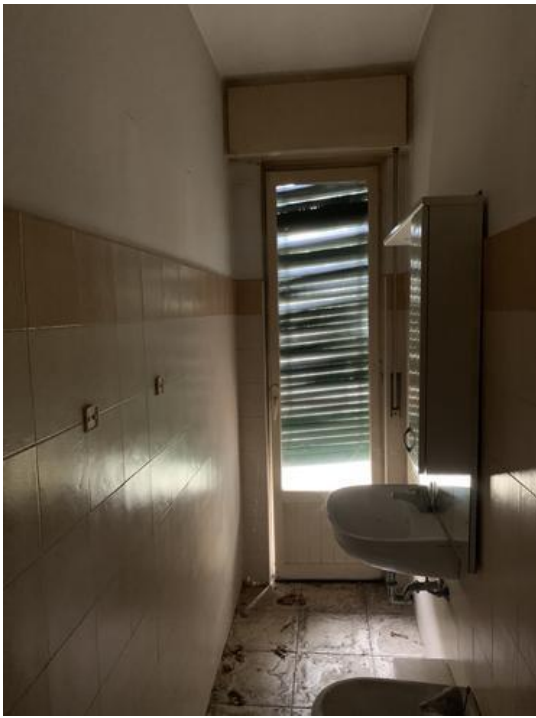
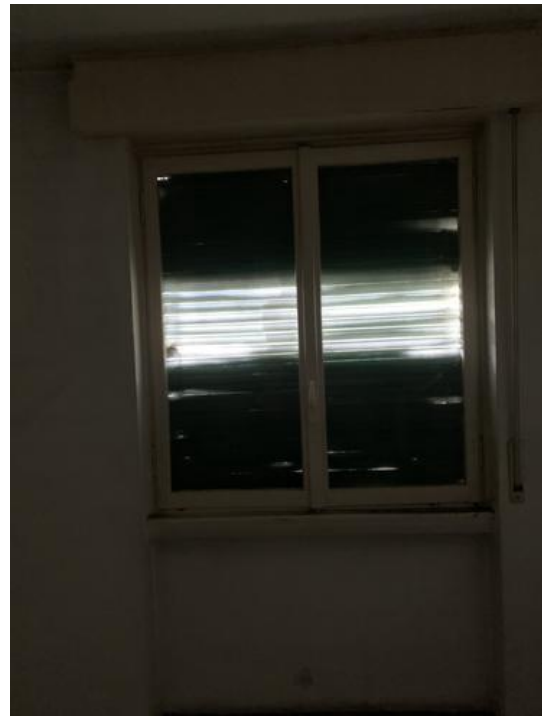
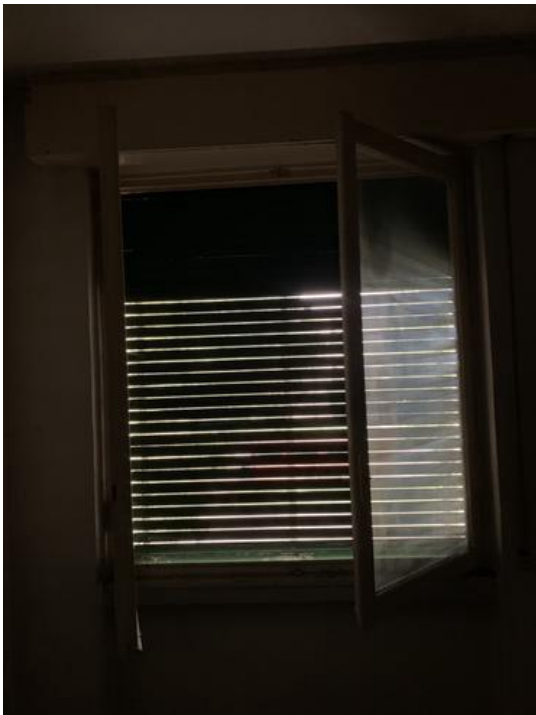
Finestre

Vetuste
