AVVISO PUBBLICO PER LA SELEZIONE DEI SOGGETTI CUI ASSEGNARE IN CONCESSIONE D'USO N. 10 UNITÀ IMMOBILIARI SFITTE AD USO ABITATIVO DI PROPRIETÀ COMUNALE, DA RECUPERARE PER L'ATTUAZIONE DEL PROGETTO *"RISPOSTE ALLE EMERGENZE ATTRAVERSO IL RECUPERO DEGLI ALLOGGI SFITTI NEI CONDOMINI MISTI"*. AMBITO GALLARATESE, GHISOLFA, QUARTIERE VALSESIA. MUNICIPIO 8 E 7.

**Allegato A**

**Documento tecnico-illustrativo**

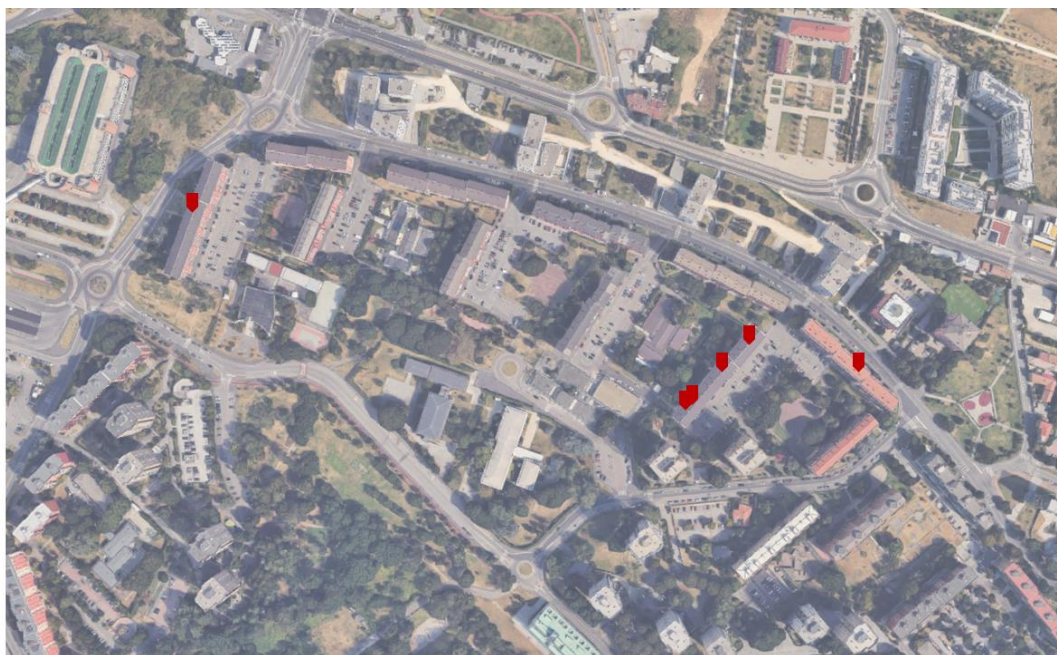
Figura 12 Individuazione delle unità del complesso di via Appennini

Nell'ambito Gallaratese sono 6 gli alloggi oggetto dell'Avviso, tutti dislocati su via Appennini, presenti ai civici 203, 117, 113, 109 e 99. Il complesso di via Appennini è costituito da una serie di edifici in linea (dotati di ascensore), di sette piani ciascuno, disposti in modo tale da configurare dei cortili interni attraversabili, i quali ospitano servizi all'infanzia o alla persona (CDD e centro anziani), oppure parcheggi. Gli alloggi in questione sono tutti bilocali con doppio affaccio e con la medesima disposizione: ampio soggiorno all'ingresso con cucina in vano separato, mentre bagno e camera da letto sono distribuiti da un corridoio in cui c'è anche un piccolo ripostiglio (unica variante come collocazione nelle varie unità). Alcuni alloggi risultano lastrati per questioni di sicurezza, tutti gli alloggi sono dotati di cantine. Il sistema di riscaldamento è centralizzato e costituito da pannelli radianti a pavimento.

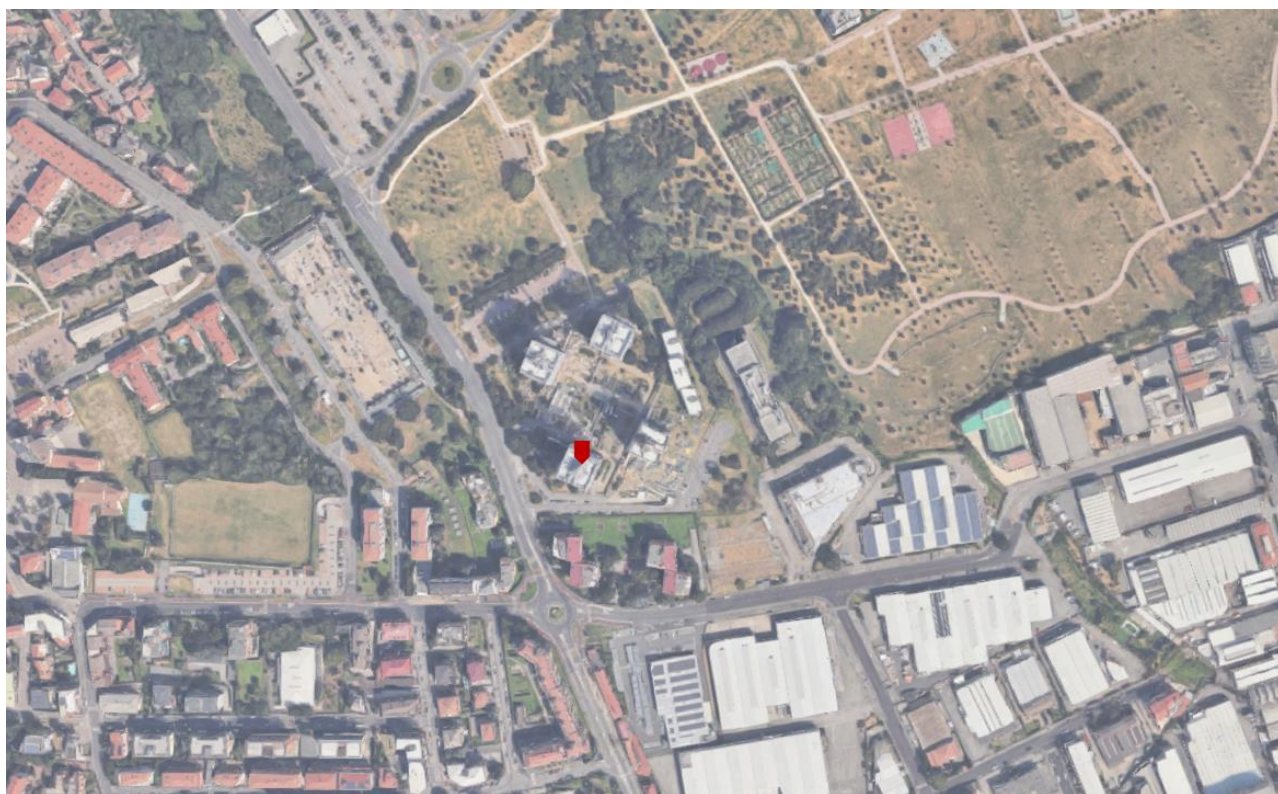
Figura 17 Individuazione dell'unità del complesso di Via Gozzoli Benozzo 160

L'ambito Baggio – Quartiere Valsesia comprende 3 alloggi, ubicati in un complesso composto da edifici a torre al civico 160 via Gozzoli Benozzo 160.
