Bando 06/2022

ALLA SALUTE!

VIA TERAMO 31
Scala F, interno 6
Cap 20142

**PLANIMETRIA ALLO STATO DI FATTO
E LAYOUT PROPOSTO**

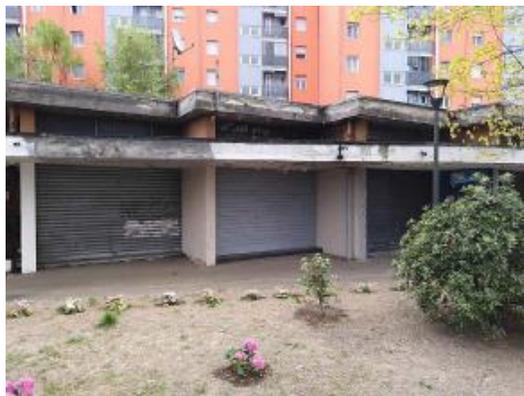
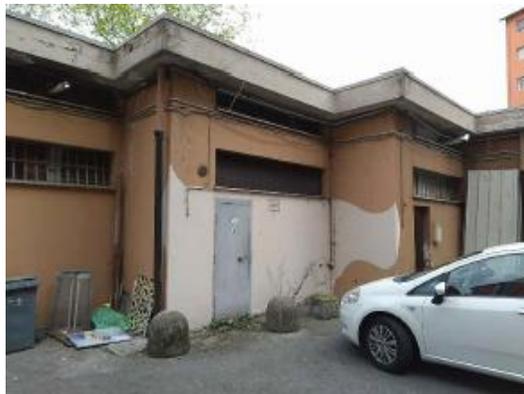
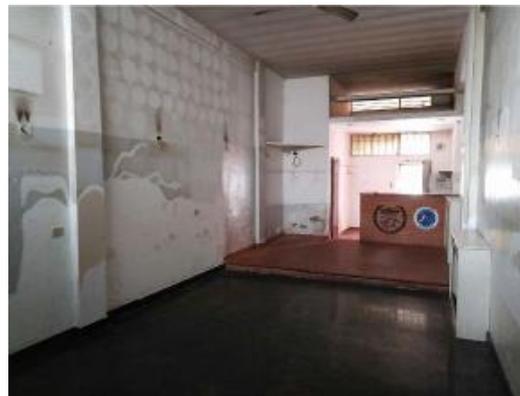
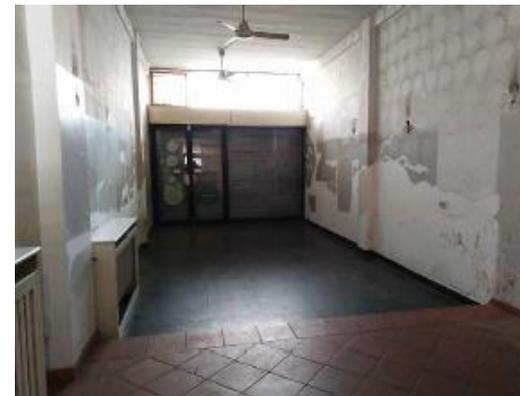
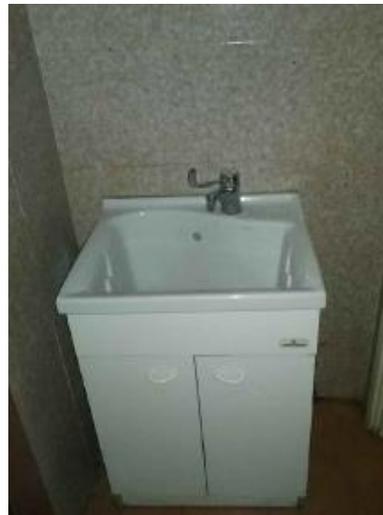
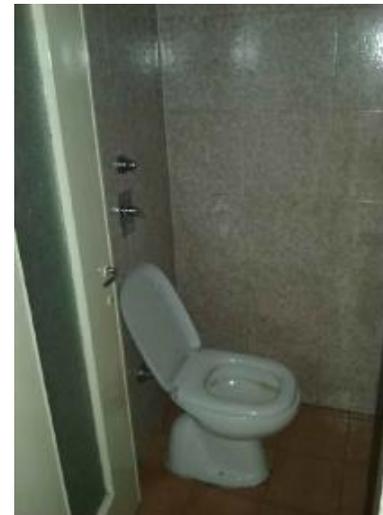
RILIEVO FOTOGRAFICO

Stato manutentivo allo stato di fatto

- Pavimento in piastrelle di ceramica/cotto - Mediocre
- Soffitto e pareti con intonaco tinteggiato - Scarso
- Servizi igienici: pavimento e rivestimento in piastrelle in ceramica - Discreto
- Serramenti esterni: vetrina e porta con telaio in metallo, porta sul retro in metallo. Saracinesche - Discreto
- Porte interne in legno tamburato - Mediocre

- Impianto elettrico sottotraccia da verificare e certificare
- Impianto di riscaldamento non presente

- Accesso con affaccio su strada

- Demolizioni tramezzi servizi igienici per adeguamento a bagno disabili
- Realizzazione nuovi tramezzi
- Adeguamento e integrazione impianto elettrico
- Realizzazione impianto di riscaldamento
- Rifacimento vetrina per spostamento ingresso

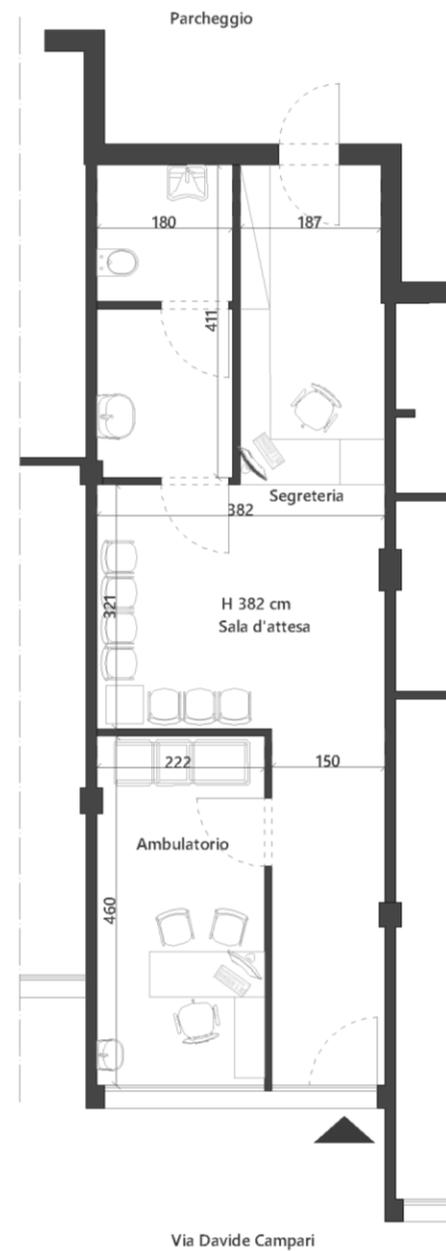
LAYOUT STUDI MEDICI**Dimensioni locali**

- Segreteria/Sala d'attesa - 20,1 mq
- Ambulatorio - 10,5 mq
