Bando 06/2022

ALLA SALUTE!

VIA DEMONTE 3

Scala 0, interno A

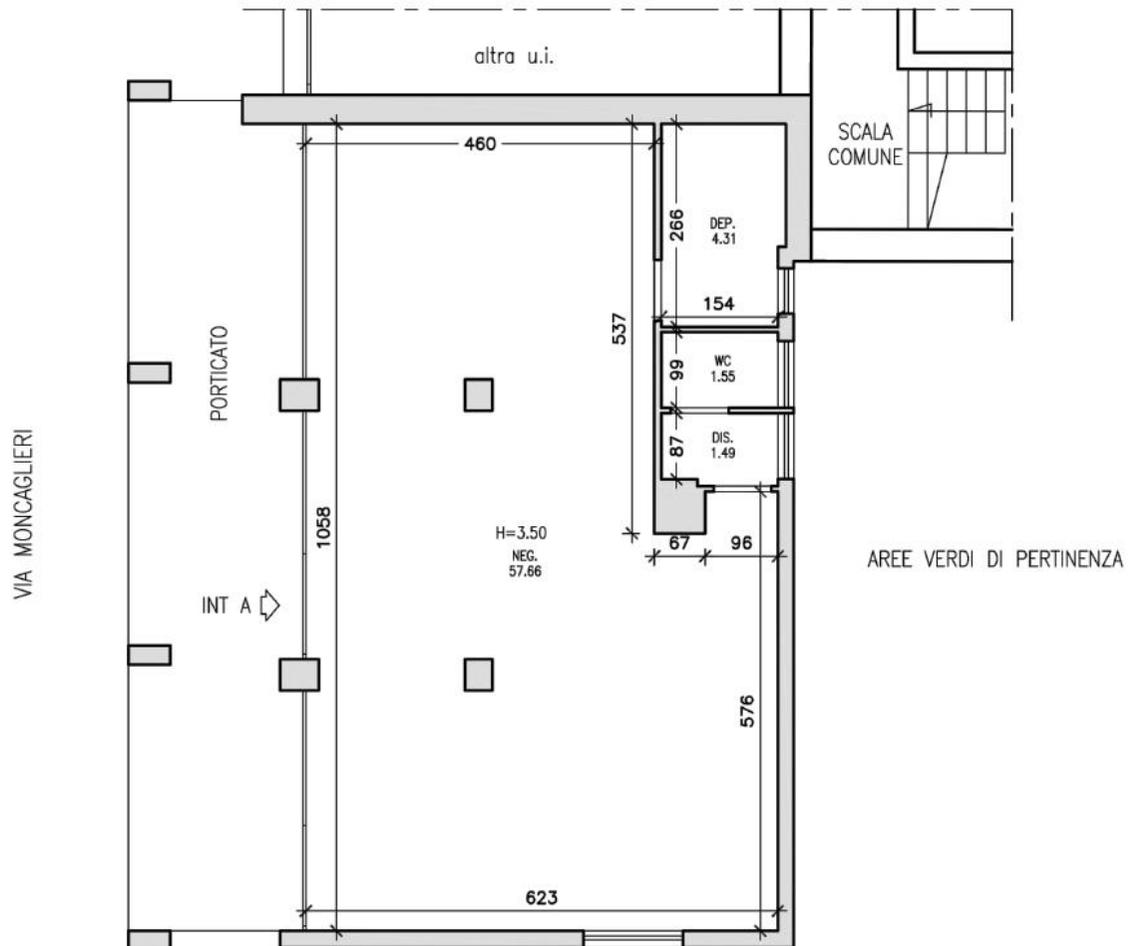
PIANTA PIANO TERRA

CATEGORIA	DESCRIZIONE	STATO DI CONSERVAZIONE
STATO MANUTENTIVO		
PAVIMENTO	Pavimento in blocchi di graniglia	Pessimo
SOFFITTO E PARETI	Intonaco tinteggiato	Pessimo
PAVIMENTO SERVIZI IGIENICI	Pavimento in blocchi di graniglia	Pessimo
RIVESTIMENTO SERVIZI IGIENICI	Intonaco tinteggiato	Pessimo
DOTAZIONE SANITARI	Wc e lavabo	Pessimo
SERRAMENTI ESTERNI	Vetrine con telaio in metallo e saracinesche (non funzionanti)	Pessimo
SERRAMENTI INTERNI	In legno e vetro	Pessimo
IMPIANTISTICA		
IMPIANTO ELETTRICO	Impianto elettrico da rifare e certificare	
RISCALDAMENTO/RAFFRESCAMENTO	Riscaldamento centralizzato con caloriferi in ghisa	
ACCESSIBILITA'		
INGRESSO e AFFACCI	Accesso da porticato condominiale

Attenzione: L'unità presenta saracinesche vetuste che richiedono una completa sostituzione a carico del locatario.

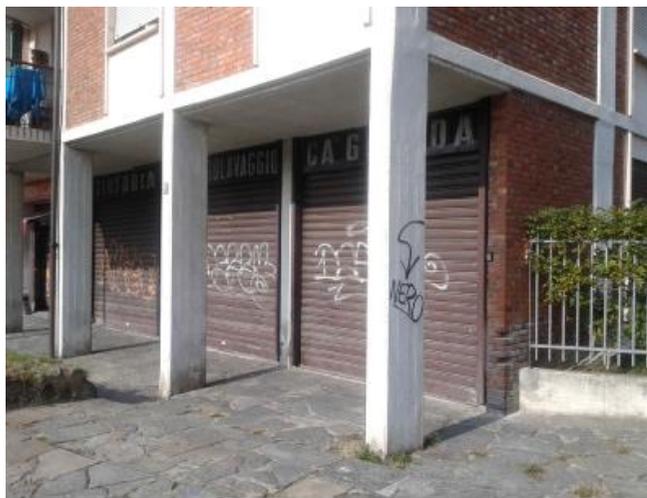
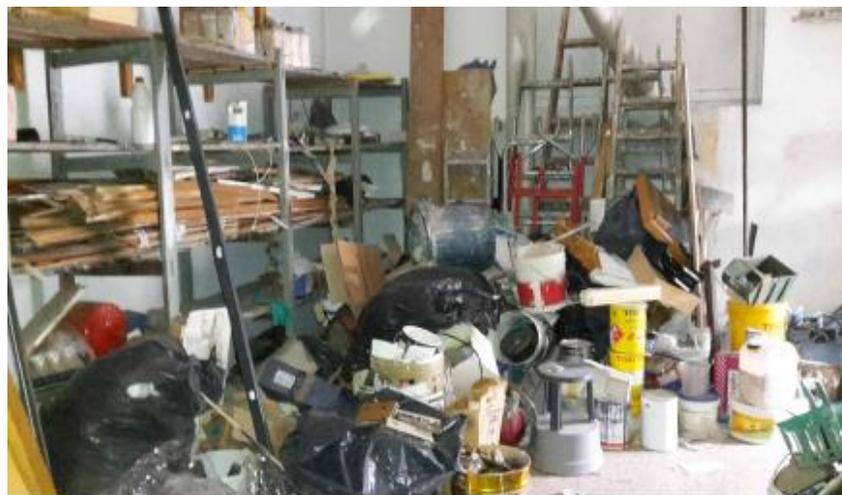
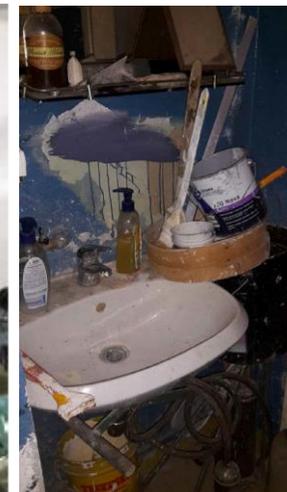
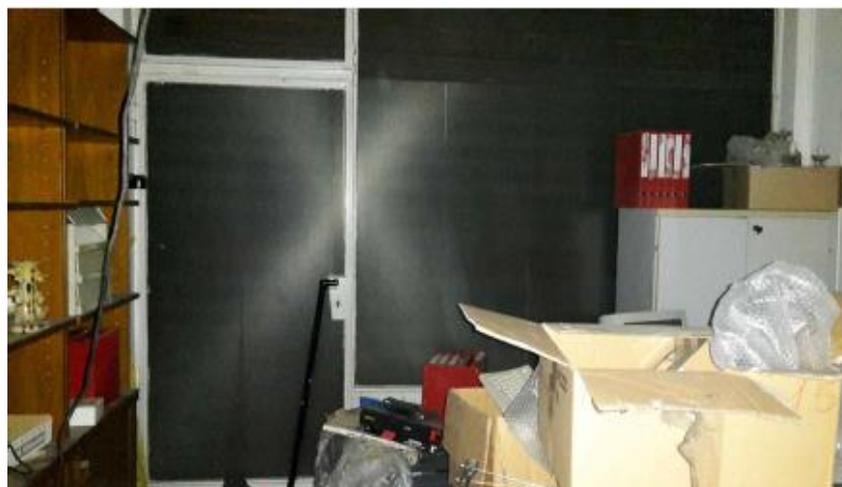
RILIEVO FOTOGRAFICO

- Pavimento in blocchi di graniglia - Pessimo
- Soffitto e pareti con intonaco tinteggiato - Pessimo
- Servizi igienici: pavimento in blocchi di graniglia e rivestimento in intonaco tinteggiato - Pessimo
- Serramenti esterni: Porta di ingresso e vetrina con telaio in metallo. Saracinesca. - Pessimo

- Impianto elettrico da rifare e certificare
- Impianto di riscaldamento centralizzato con termosifoni in ghisa

- Adeguamento e integrazione impianto elettrico
- Adeguamento WC disabili
- Sostituzione o sovrapposizione di finiture di pavimento e pareti (da valutare opportunamente)
- Realizzazione di tramezzi

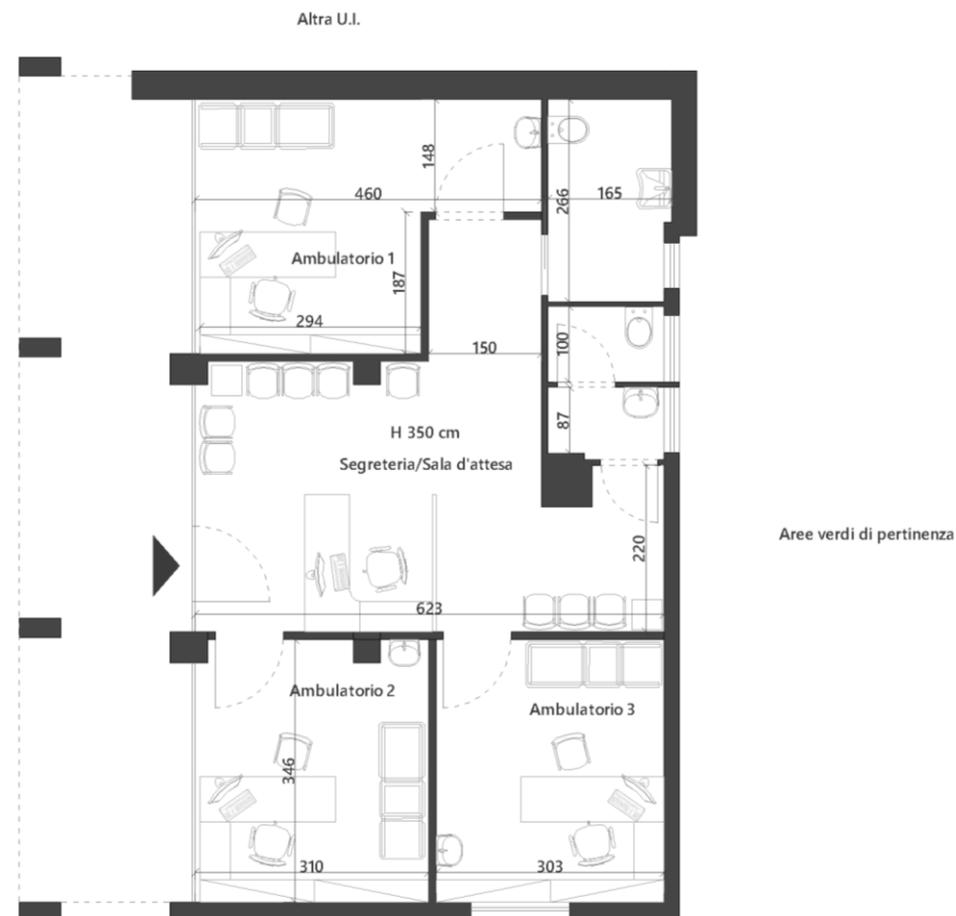
LAYOUT STUDI MEDICI

- Segreteria/Sala d'attesa - 19,4 mq
- Ambulatorio 1 - 12,2 mq
- Ambulatorio 2 - 10,7 mq
- Ambulatorio 3 - 10,5 mq
