## COMPLESSO IMMOBILIARE DI PROPRIETA' COMUNALE - BARRIO'S SITO IN PIAZZA DONNE PARTIGIANE (VIA BOFFALORA 116)

### AREA EDILIZIA DEMANIALE E SOCIO ASSISTENZIALE

RELAZIONE TECNICA DESCRITTIVA

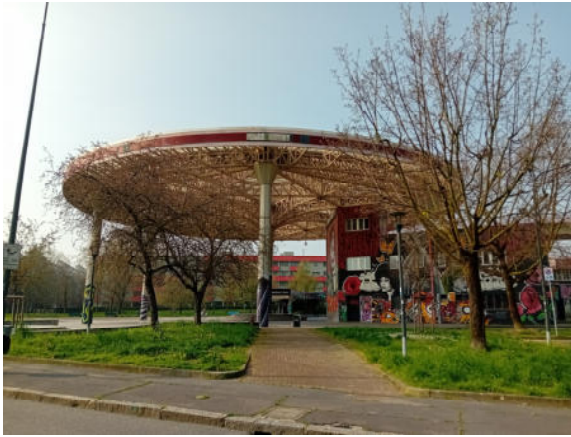
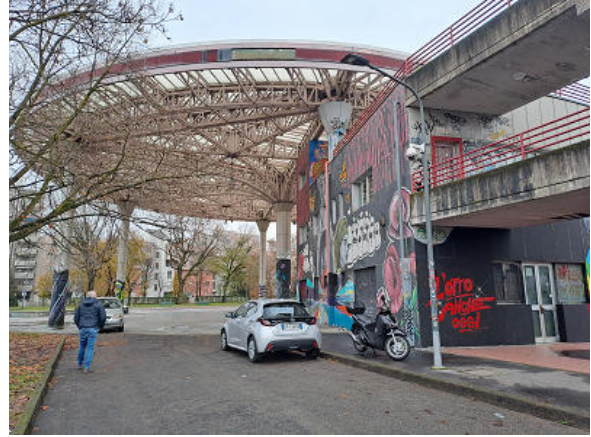
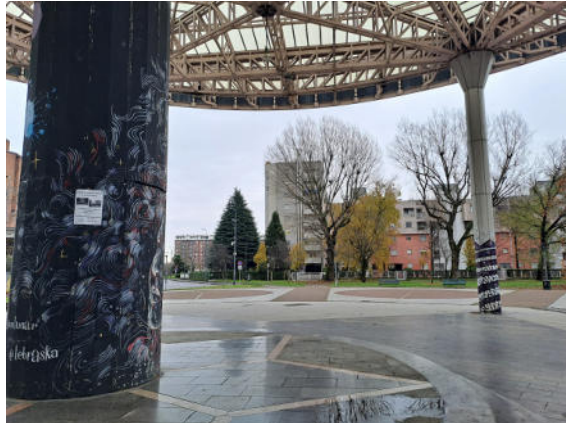
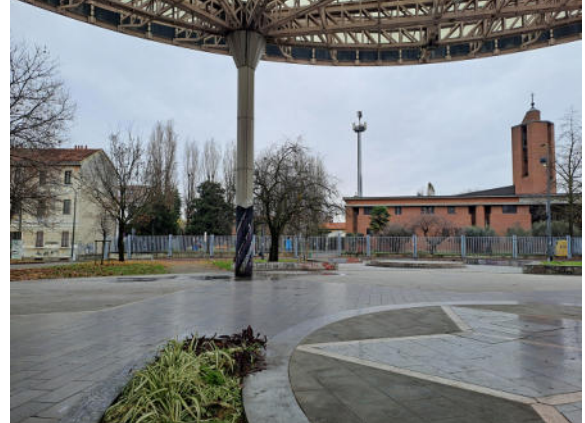
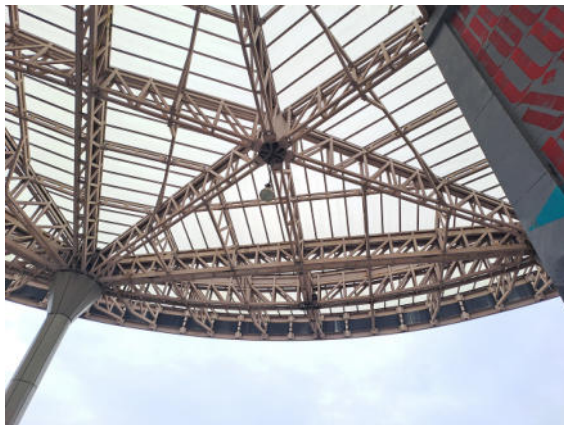
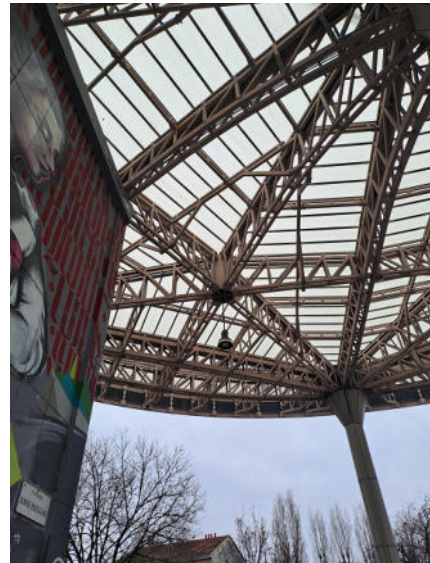
La struttura che copre la piazza Donne Partigiane consta di un'ardita composizione di travi reticolari in acciaio imbullonate e saldate sorrette da imponenti colonne in acciaio cavo. Trattasi di struttura composta da sei travi principali, disposte a raggera, poggianti su un pilastro centrale e sei pilastri perimetrali (posizionati su una circonferenza di diametro 40 m) aventi altezza pari a 10 m e da travi secondarie ortogonali alle medesime, rigidamente a queste collegate e mutualmente controventatesi. I pilastri sono incastrati alla base su plinti in cemento armato poggianti su opportuna palificata costituita da pali di tipo Frankl.

Le colonne sono protette da un rivestimento in mattoni forati (che ingloba i pluviali di raccolta acque piovane) e sono finite con pannelli in alluminio preverniciato.

La copertura in pannelli di polycarbonato compatto integra i canali di gronda che convergono in corrispondenza dei pilastri.

La pavimentazione della piazza è realizzata in materiali naturali a disegno con predominanza di lastre di sienite e granito rosa con finiture di diversa tipologia.

Il tamponamento frontale della copertura circolare in pannelli metallici era in origine dotato di pannelli luminosi Led, in parte asportati ed in parte ancora in opera ma non funzionanti.

L'accesso alla copertura per la manutenzione è possibile solo con la formazione di apprestamenti provvisori (ponteggio tubo giunto) in quanto non è presente alcun Dispositivo di Protezione Collettiva. Per le attività di manutenzione sarebbe opportuno fosse progettato e realizzato un apprestamento fisso in modo da predisporre accesso protetto ai lavoratori per permettere gli ordinari interventi manutentivi e di riparazione.

La struttura che compone la copertura necessiterebbe di verifica del grado di ossidazione delle componenti in acciaio, tiraggio delle bullonature, verifica

dell'affrancamento dei fari di illuminazione, rifacimento dei canali di gronda, sostituzione dei pannelli in polycarbonato compatto oltre che pulizia e riverniciatura della struttura in acciaio. Sarebbero inoltre da prevedersi gli interventi alla verifica della tenuta delle vasche di raccolta acque piovane collocate in corrispondenza dei pilastri, dei bocchettoni, verifica del funzionamento nonché dell'integrità dei pluviali e della rete orizzontale sottotraccia di smaltimento acque piovane.

Sarebbe inoltre necessario verificare l'affrancamento dei pannelli metallici di tamponamento frontale della copertura oltre che dei pannelli luminosi Led.

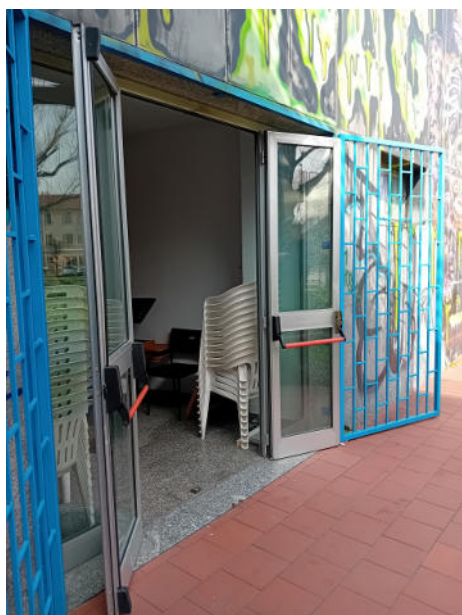
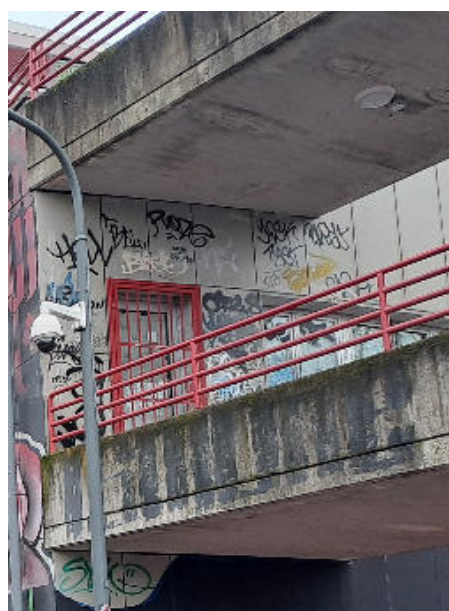
Il rivestimento di facciata è in lastre di sienite a "zoccolatura" fino a due metri circa che per la parte restante, è composto da pannelli in alluminio preverniciato.

I serramenti esterni sono in alluminio con vetrocamera; soglie, davanzali ed imbotti in sienite.

In corrispondenza di alcune porte del piano terra, con accesso diretto allo spazio pubblico, di quelle al primo piano e degli accessi al piano copertura dalle scale con accesso diretto dallo spazio pubblico sono presenti cancelli di sicurezza in ferro verniciato a battente.

I cancelli di sicurezza in ferro verniciato a battente presentano punti di ossidazione pertanto potrebbe essere necessaria la loro revisione, pulizia e riverniciatura.

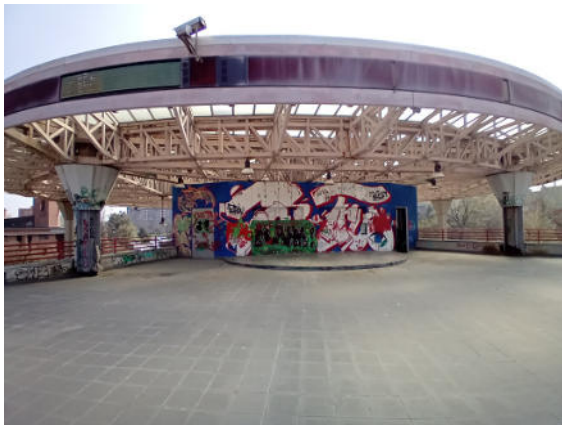
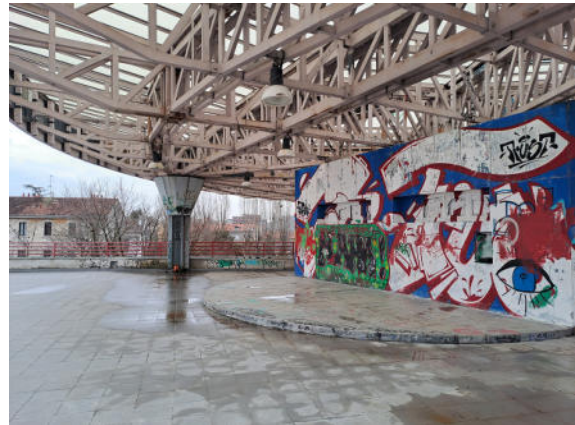
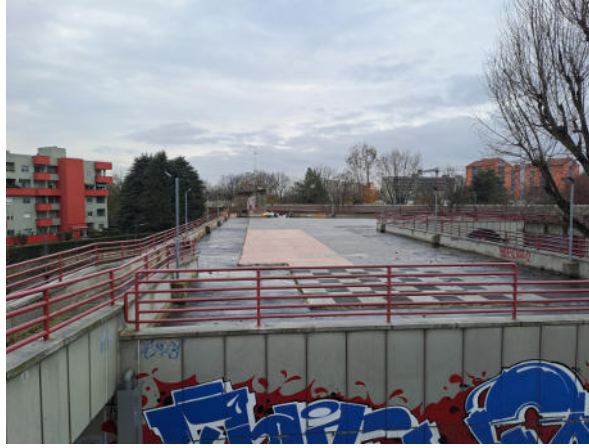
La copertura dei corpi Y, V ,W e T è piana e protetta a coronamento da cordolo in cemento armato, finito con copertina in granito rosa e parapetto in ferro verniciato. Quella dei corpi Y, W-T in origine era un lastrico solare praticabile, per questo motivo è finita con pavimentazione in gres porcellanato antisdrucchiolo ingelivo, in parte oggi rimosso per analisi dell'esistente funzionale alla risoluzione di problematiche infiltrative. I pluviali di smaltimento delle acque piovane che servono i lastrici solari Y, V e T sono esterni e spesso non dotati di pozzetto di ispezione in corrispondenza dell'immissione nella rete di scarico delle acque piovane sottotraccia.

La struttura è stata interessata, nel tempo, da fenomeni di infiltrazione risolti parzialmente tramite interventi di manutenzione straordinaria.

A prescindere dall'utilizzo pubblico del lastrico sarà necessario prevedere opere di rifacimento dell'impermeabilizzazione della copertura mediante demolizione di pavimento, sottofondi, guaine, rivestimento muretto di coronamento per arrivare alla risoluzione definitiva dei fenomeni infiltrativi

presenti ai piani sottostanti. A seguire sarà necessario prevedere il rifacimento dei massetti di pendenza, sottofondo, impermeabilizzazioni, imbocchi ai pluviali. Dovranno essere rivisti i pluviali con l'inserimento di sfiato, formazione di nuovi pozzetti sifonati al piede del fabbricato e collegamento alla rete di scarico orizzontale delle acque meteoriche. Anche quest'ultima necessiterà di verifica della funzionalità a cui, se necessario dovranno seguire opere di rifacimento.

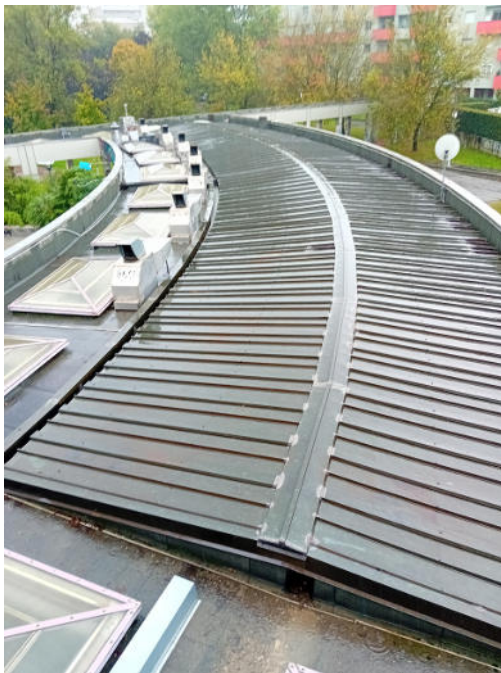
La copertura del corpo Z si differenzia da quelle del fabbricato principale in quanto metallica doppia falda con inclinazione minima mascherata dal coronamento del fabbricato e dal porticato antistante gli spazi. I pluviali della copertura Z sono incassati.

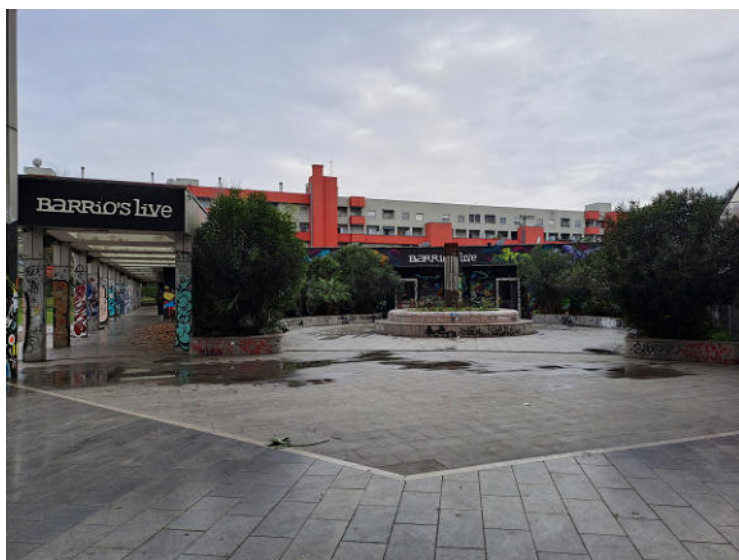
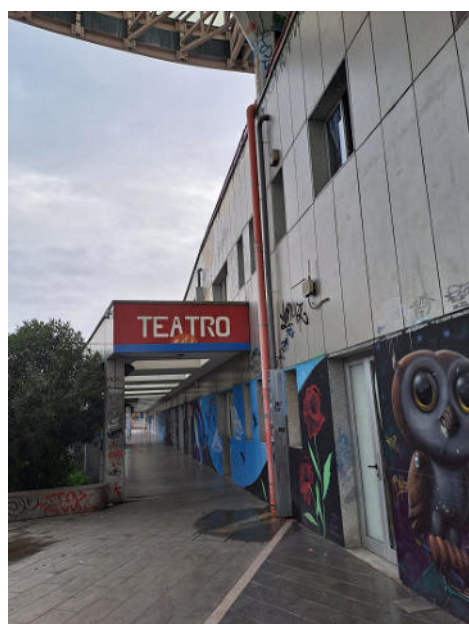
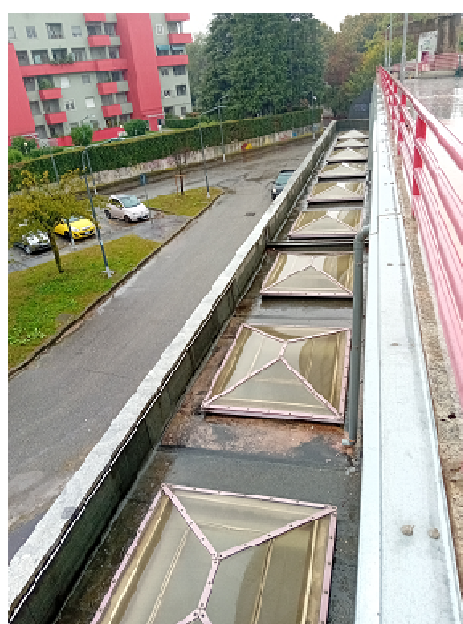
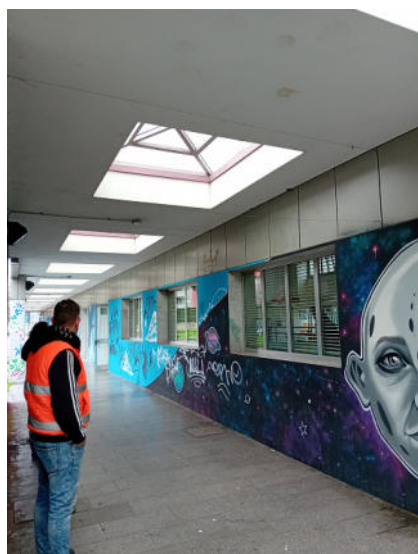
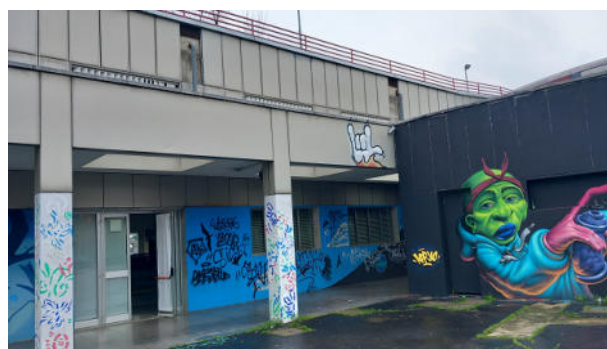
Il rivestimento dei pilastri è in lastre di sienite a "zoccolatura" fino a due metri circa per la parte restante composto da pannelli in alluminio preverniciato, come l'elemento frontale a coronamento.

Le pavimentazioni degli spazi di connessione orizzontali porticati e dell'area di fronte al fabbricato Z sono in lastre di sienite e granito rosa, in continuità con quelle di Piazza Donne Partigiane (spazio U).

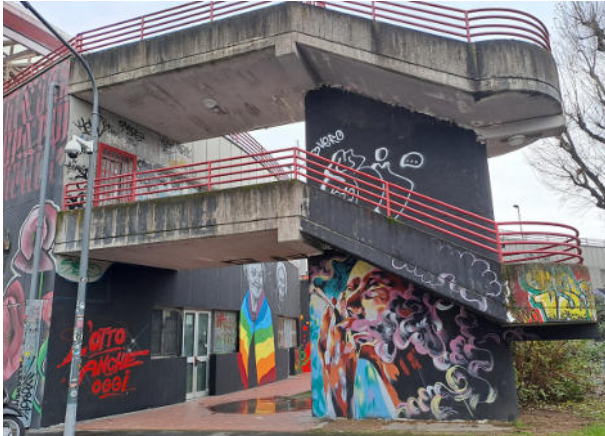
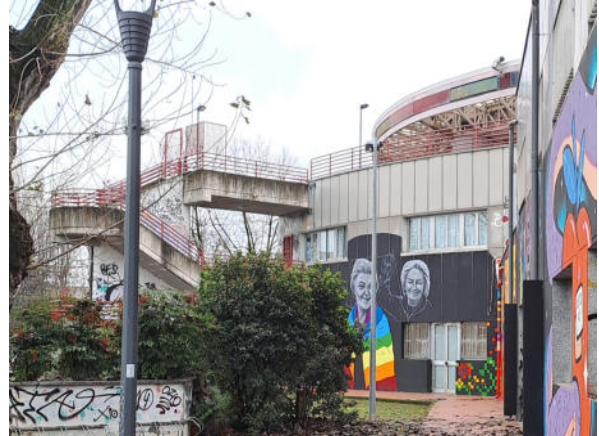
**Distribuzione verticale n. 2):** collocata in corrispondenza dello spigolo nord ovest del fabbricato Y, scala a cielo aperto di servizio con accesso diretto dallo spazio pubblico, porta al piano primo ed al lastrico solare di copertura del corpo Y.

Le pedate, le alzate, lo zoccolino, i pianerottoli e gli sbarchi, sono pavimentati in senite a lastre.

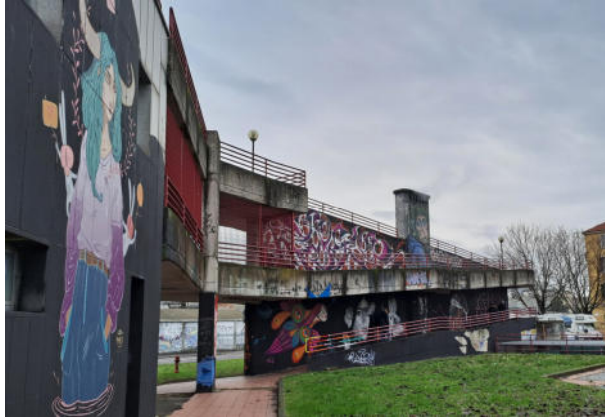
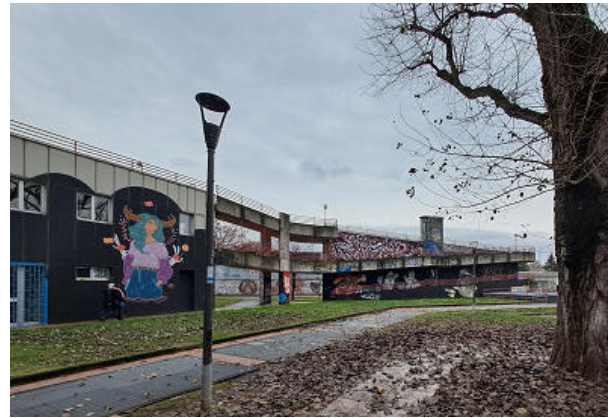
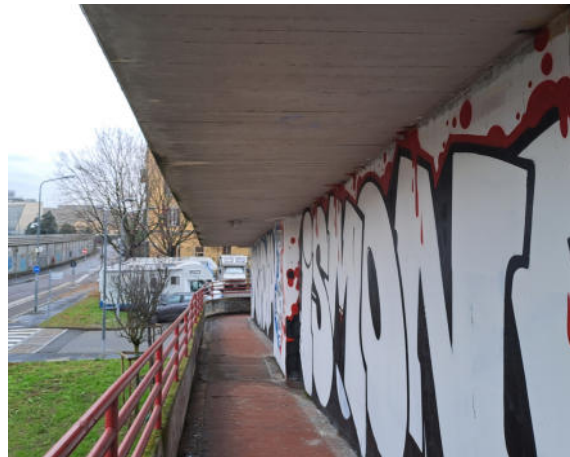
**Distribuzione verticale n. 4):** rampa di accesso disabili a cielo aperto con accesso diretto dallo spazio pubblico collocata sullo spigolo a Nord-Ovest e del volume T. La stessa è finita con strato di usura in pastina di stampata a lisca di pesce.

Porta al primo e secondo piano del corpo T ed al lastrico solare a copertura dei corpi T e W (che si trovano alla stessa quota) che sono connessi tramite rampa a salire al lastrico solare del corpo Y.

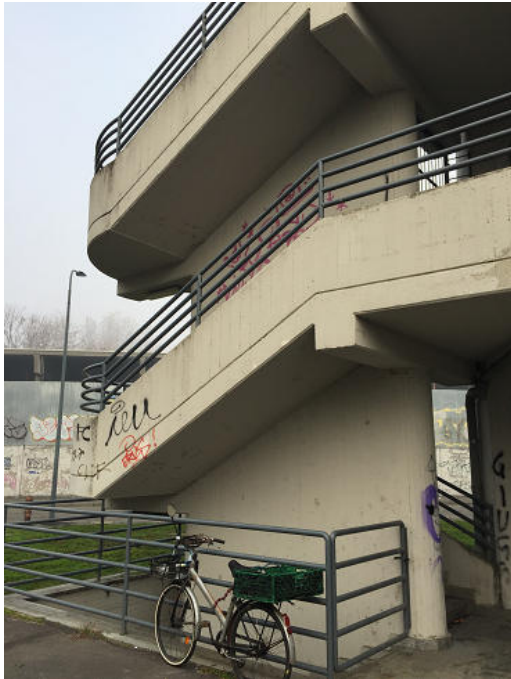
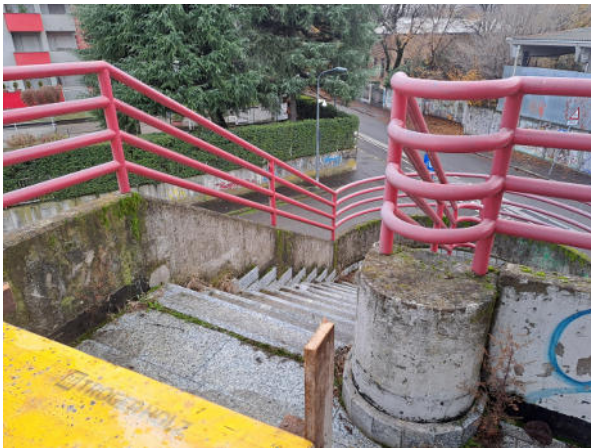
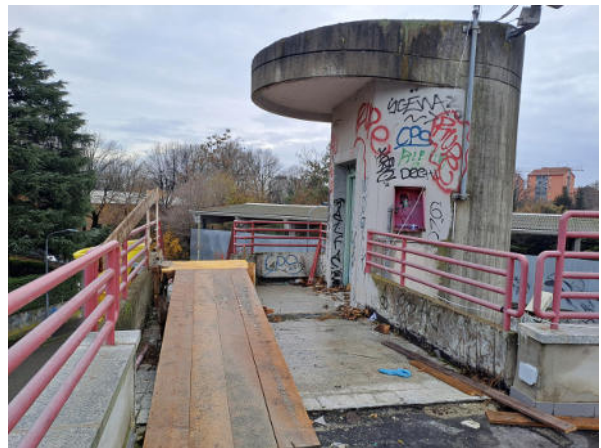
**Distribuzione verticale n. 3)** scala a cielo aperto e vano ascensore (ascensore non presente), con accesso diretto dallo spazio pubblico, collocati sullo spigolo ovest del volume T.

Anch' essi portano al secondo piano del corpo T ed al lastrico solare a copertura dei corpi T e W (che si trovano alla stessa quota) e che sono connessi tramite rampa a salire (adiacente al corpo V) al lastrico solare del corpo Y.

Le pedate, le alzate, lo zoccolino, i pianerottoli e gli sbarchi, sono pavimentati in senite a lastre.

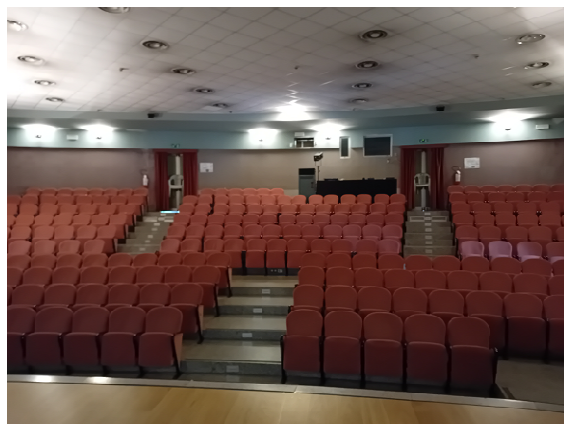
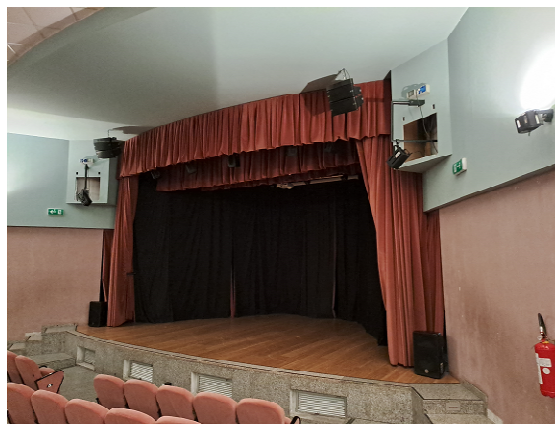
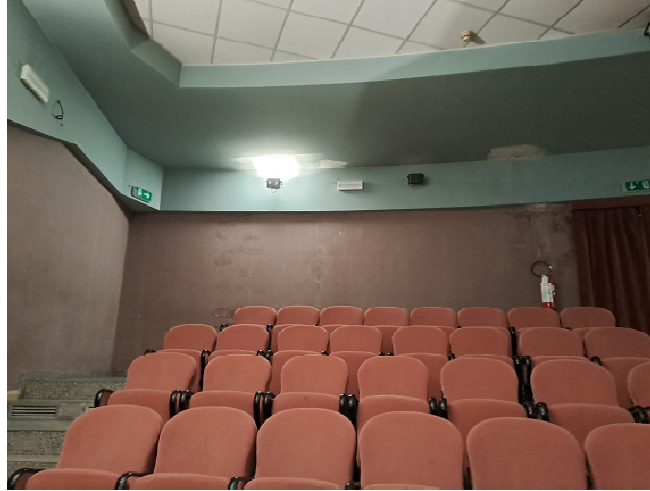
La sala teatro contiene n. 215 posti a sedere.

Copertura necessita di risoluzione dei problemi infiltrativi da copertura in continuità e con gli accorgimenti descritti al punto 3.2.2.1.

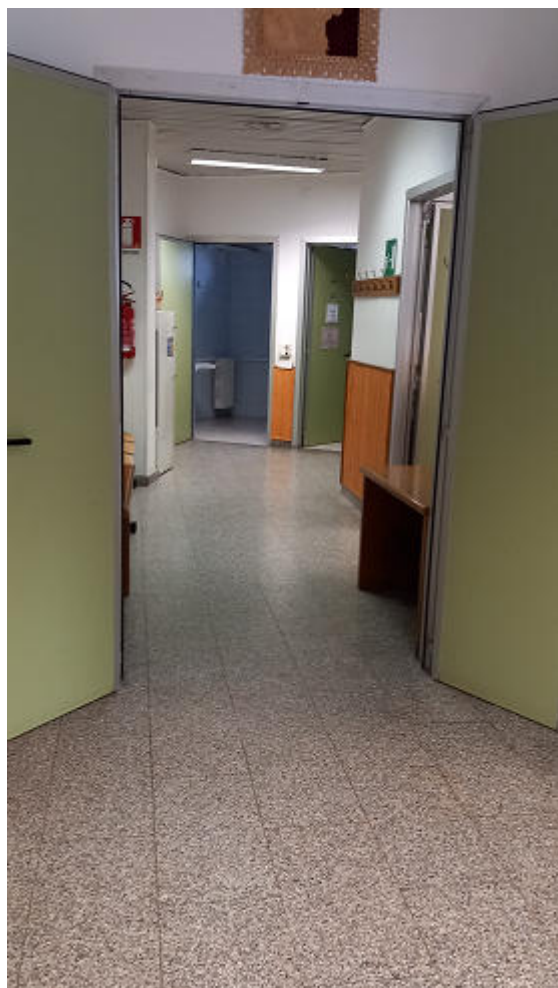
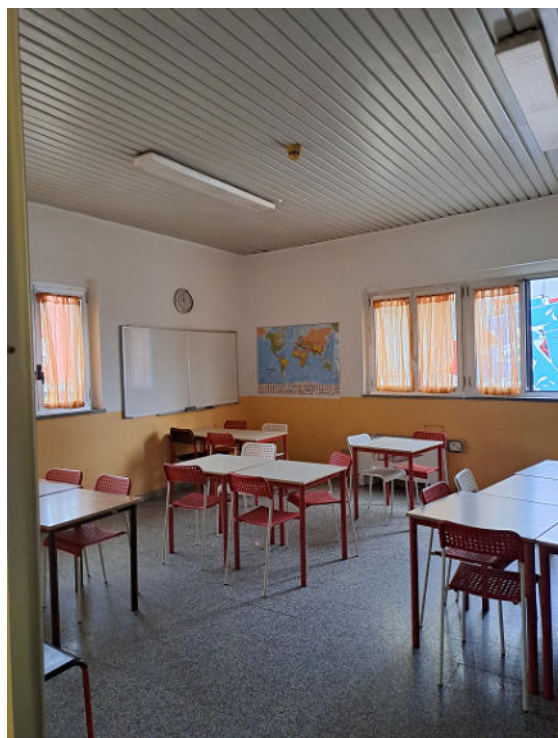
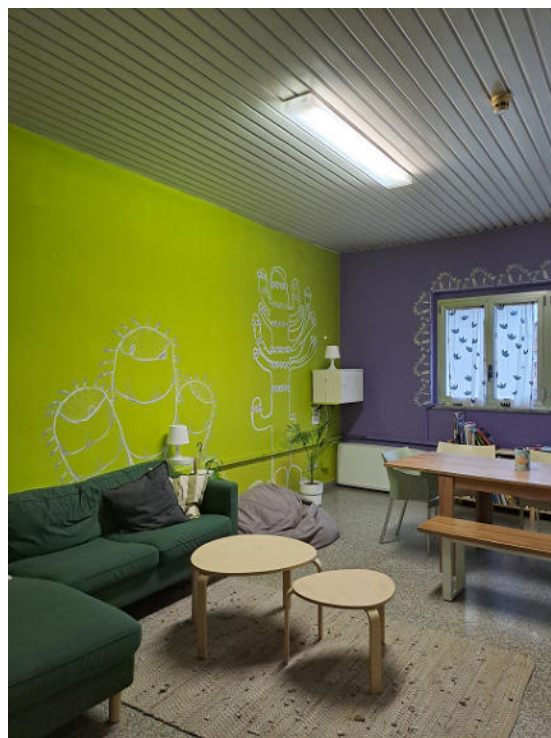
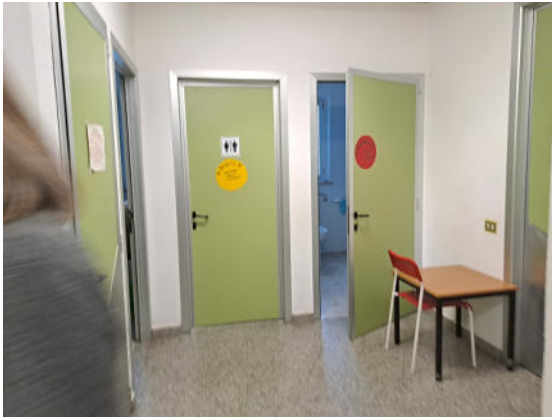
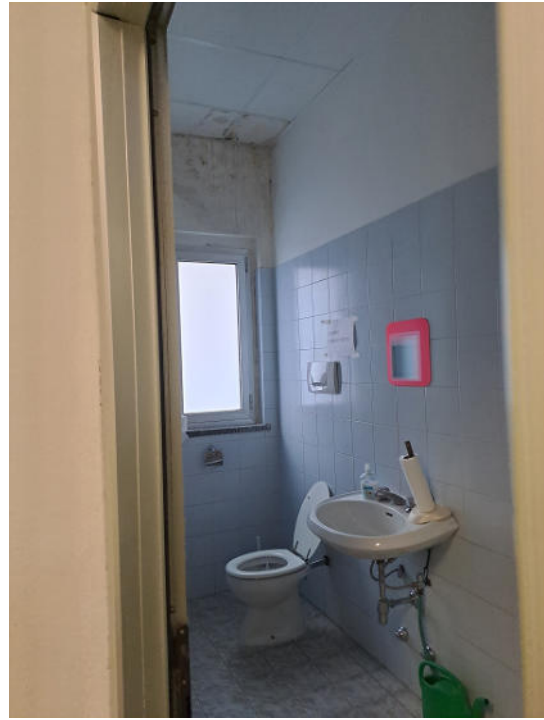
- Controsoffitto in: doghe metalliche in tutti gli spazi ad esclusione dei servizi igienici ed antibagni dove sono presenti controsoffitti in pannelli Armstrong contenenti fav pericolose.
- I serramenti interni sono in alluminio con anta tamburata finita con laminato.
- Le uscite dalle due unità immobiliari non sono dotate di maniglioni antipanico.
- I servizi igienici sono in discrete condizioni.

Valutazione se a seconda della funzione che assumeranno i locali sia necessaria posa di **maniglioni antipanico** (valutazione antincendio e RSPP) sulle porte di uscita dalle due unità immobiliari.
